GEOLOGISCHE STELLUNGNAHME

PROJEKT: Änderung Einbeziehungssatzung
„Im Kreuzbachthal“

ORT: Im Kreuzbachthal 7
Flur-Nr.: 12
87474 Buchenberg-Kreuzthal

PROJEKT-NR.: G-411024

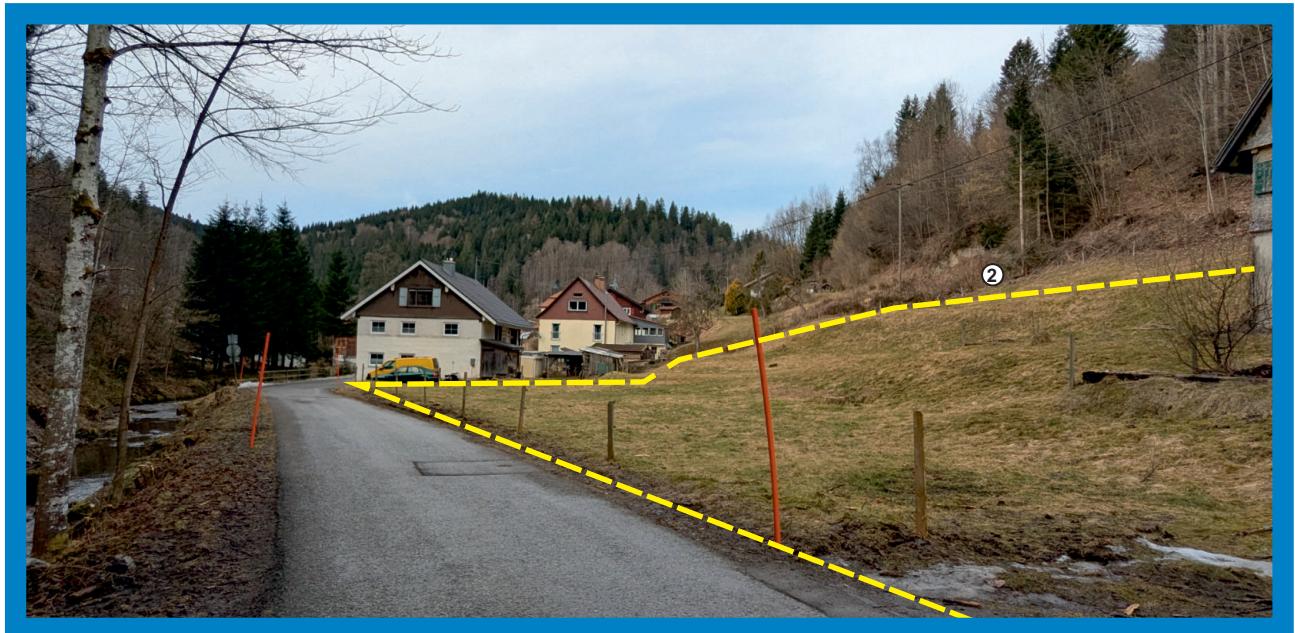
Unmittelbar nördlich des ausgewiesenen Bereichs steigt das Gelände steil an (vgl. Abb. 1+2). Nach ca. 30 Höhenmetern befindet sich eine Verebnungsfläche. Von dort steigt das Hanggelände weiter an.

Abb. 1: Blick nach Nordwesten auf den Bereich der geplanten Änderung der Einbeziehungssatzung (annähernder Umriss in gelb). Am rechten Bildrand ist die Bestandsbebauung zu erkennen. Im Hintergrund ist der Hang zur ersten Geländestufe sichtbar. Am Hinweis-Nr. 2 befindet sich die Felskante mit anstehendem Nagelfluh.

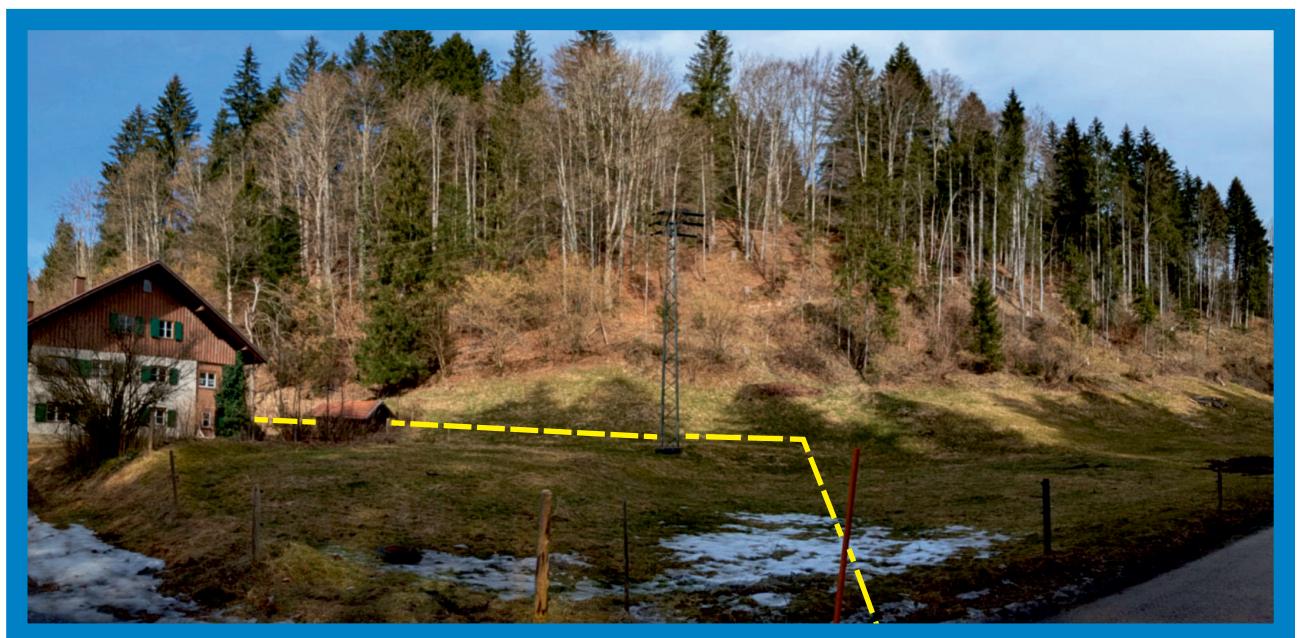
Abb. 2: Blick nach Nordosten auf den Bereich der geplanten Änderung der Einbeziehungssatzung (annähernder Umriss in gelb). Am linken Bildrand ist die Bestandsbebauung sichtbar.

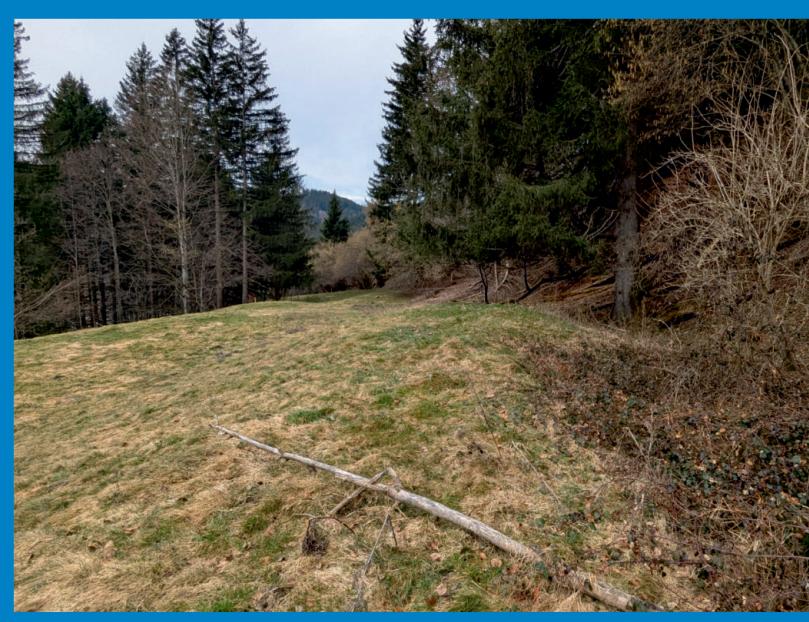
Die Rutschung ist als Georisk-Objekt „8226GR015019“ verzeichnet (vgl. Abb. 3). Die Rutschung wurde durch das LfU mit einer Breite von ca. 380 m und einer hangabwärts gerichtete Länge bis 65 m ausgewiesen und auf eine durchschnittliche Mächtigkeit von 1 m geschätzt. Das Alter dieser Rutschung ist nicht bekannt (siehe Abschnitt 1.2d).

Abb. 3: Ablagerungsbereich der Rutschung unterhalb der Abbruchkante
(Georik-Objekt 8226GR015019).

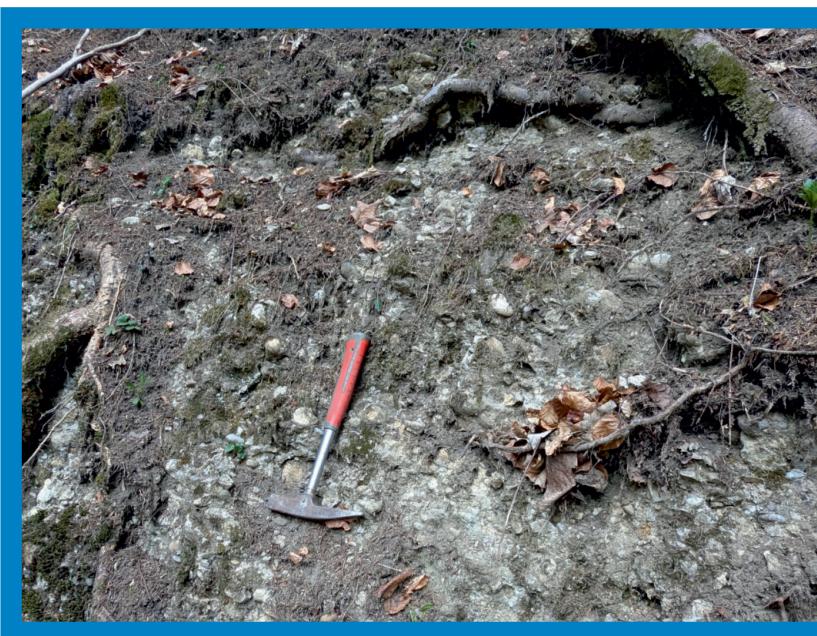
Abb. 4: An der Abbruchkante anstehender Nagelfluh.
Hinweis-Nr. 6 in Beilage 1

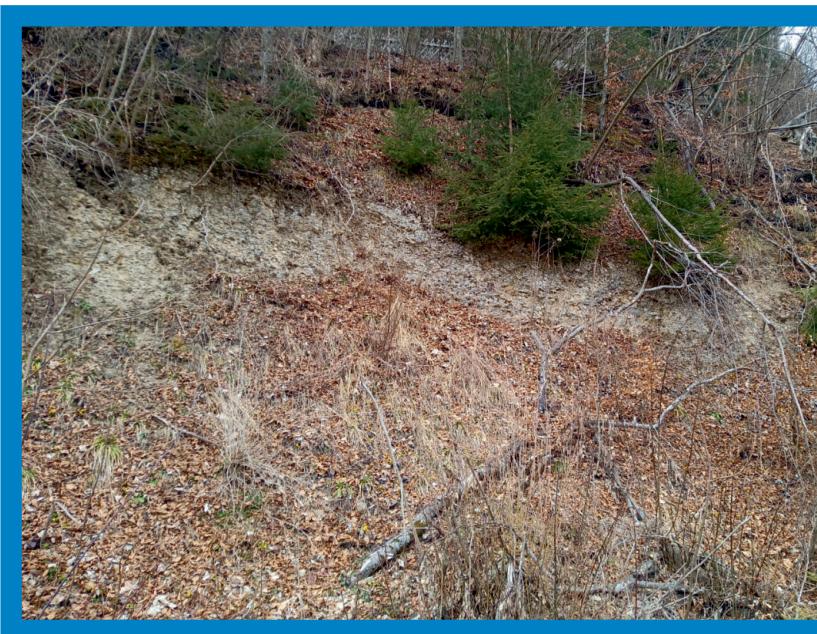
An der westlich und südlich gelegenen Felskanten wurden ebenfalls aktive Steine erkundet. Die Steine sind das Verwitterungsprodukt des im Aufschluss anstehenden Nagelfluhs. Die Transportweite ist gering (Hinweis-Nr. 2+4).

Abb. 5: Felskante westlich des Untersuchungsbereichs.
Hinweis-Nr. 2 in Beilage 1;
Höhe des Fels ca. 1,5 m.

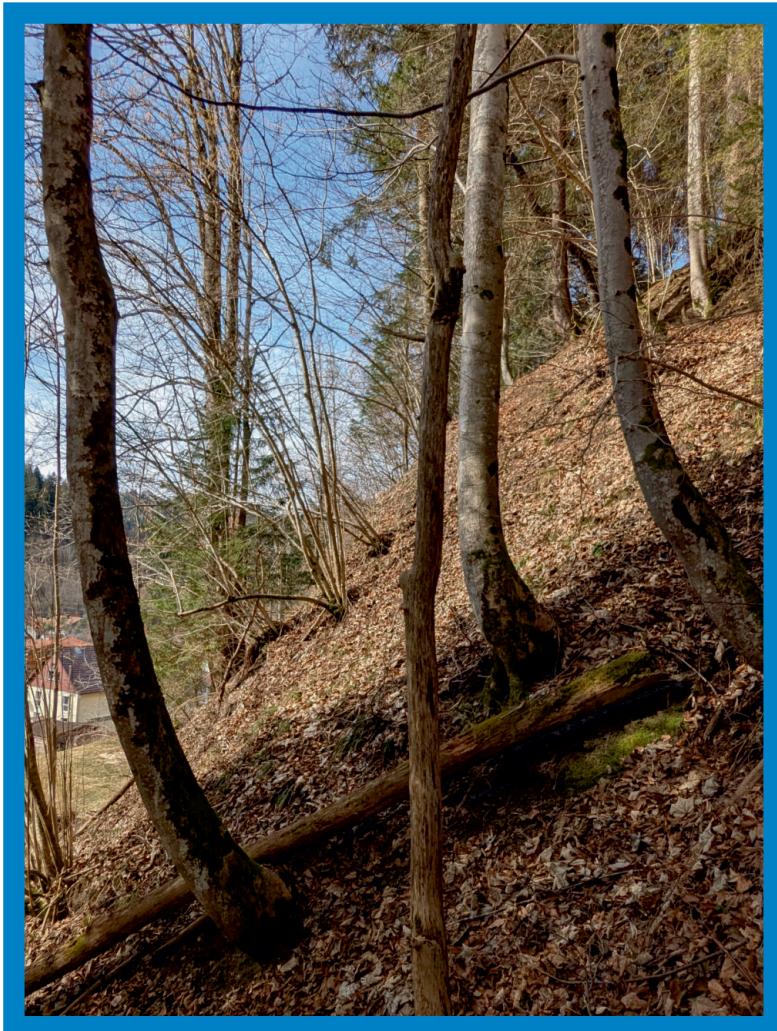
Da der gesamte Hang sich im Grenzgleichgewicht befindet und teilweise übersteilt ist, kommt es zu oberflächlichen Umlagerungen (Hangkriechen). Dies zeigte sich an dem Säbelwuchs der Bäume (Abb. 6).

Eine generelle Gefährdung durch flachgründige Rutschungen (Hanganbrüche) kann an allen Hangbereichen $> 27^\circ$ nicht ausgeschlossen werden. Diese Gefährdung wird durch das LfU als Restrisiko eingestuft und ist kein Hinderungsgrund für eine Bebauung. (vgl. Abschnitt 1.2e)

Abb. 6: Säbelwuchs der Bäume im Hanggelände oberhalb Haus-Nr. 7 deutet auf ein oberflächliches Hangkriechen hin. Hinweis-Nr. 5 in Beilage 1

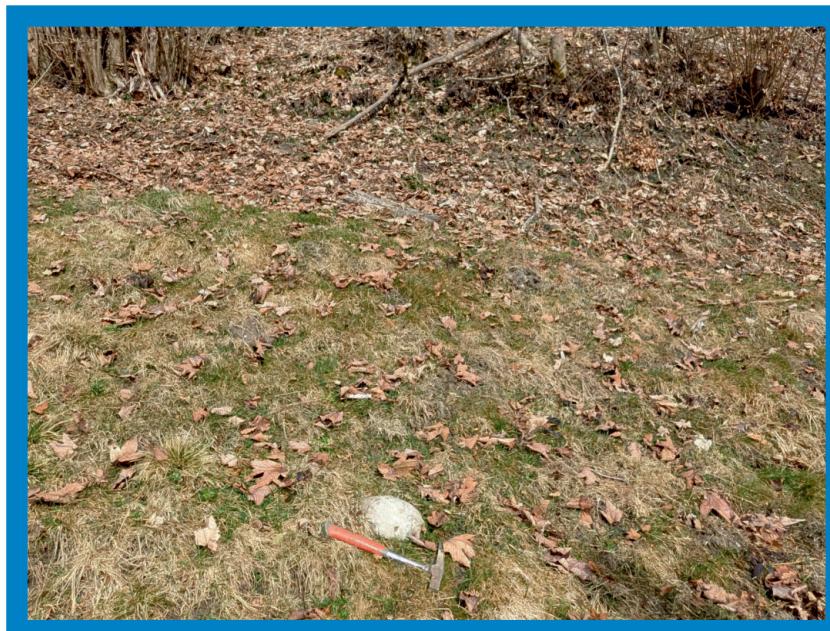
Im Bereich der geplanten Einbeziehungssatzung wurden sowohl aktive (frische) Steine als auch inaktive (bereits eingewachsene) Steine erkundet (Abb. 7).

Direkt oberhalb der geplanten Bebauungsgrenze wurden mehrere lose Steine erkundet (Hinweis-Nr. 1 in Beilage 1). Diese Steine haben ihren Ursprung an den kleinräumigen Aufschlüssen im unmittelbaren Nahbereich bzw. sind Bestandteil des Hangschutts.

Abb. 7: Stein am Hangfuß.
Hinweis-Nr. 1 in Beilage 1

Es wird jedoch ein konstruktives Schutzbauwerk an der nördlichen Seite der Bebauungsgrenze empfohlen, um eine Gefährdung durch Steinschlag während des Aufenthalts im Freien zu minimieren.

Als Schutzmaßnahme wird ein **Maschendrahtzaun** mit zumindest 1,2 m Höhe und einer Drahtstärke von $\geq 2,5$ mm zum Schutz gegen Steinschlag empfohlen.

Alternativ kann eine **Geländemodellierung** mit einer Höhe von zumindest 1,2 m installiert werden. Der Schutzwall dient als Barriere gegen den einzelnen rollenden / springenden Stein, nimmt zugleich die Bewegungsenergie des Sturzobjekts auf und schützt damit die geplante Bauplätze.

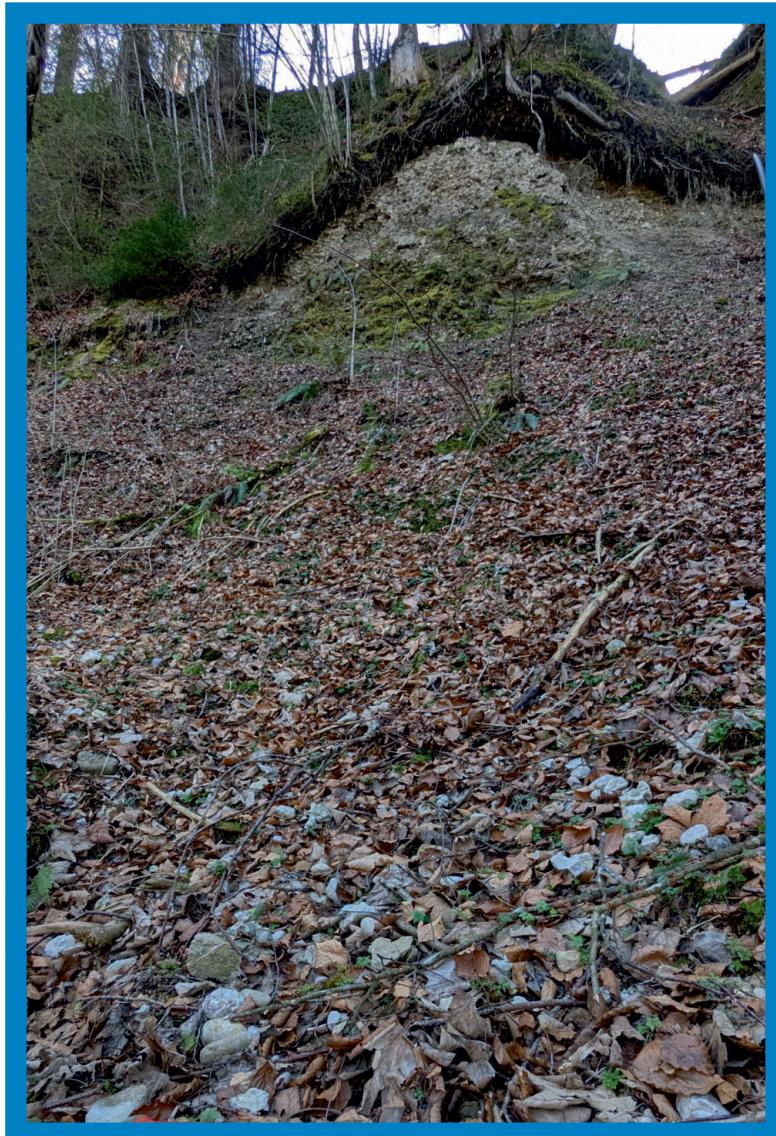
Das südlich gelegene Hanggelände wurden ebenfalls begangen. Auch hier wurden nur vereinzelte Steine aus nahegelegenen Aufschlüssen kartiert. Der anstehende Nagelfluh zeigte hier keine Klüftung und Störungen, weshalb ein Herausbrechen von Blöcken unwahrscheinlich ist.

Abb. 8: Blick auf den südlich gelegenen Hang, mit anstehendem Nagelfluh. Am unteren Bildrand sind ausgebrochene Steine aus der Felswand zu erkennen.
Bereich Hinweis-Nr. 4
