Markt Buchenberg Einbeziehungssatzung 'Im Kreuzbachthal'

Sieber Consult GmbH, Lindau (B)

Datum: 09.11.2023

Artenschutzrechtlicher Kurzbericht

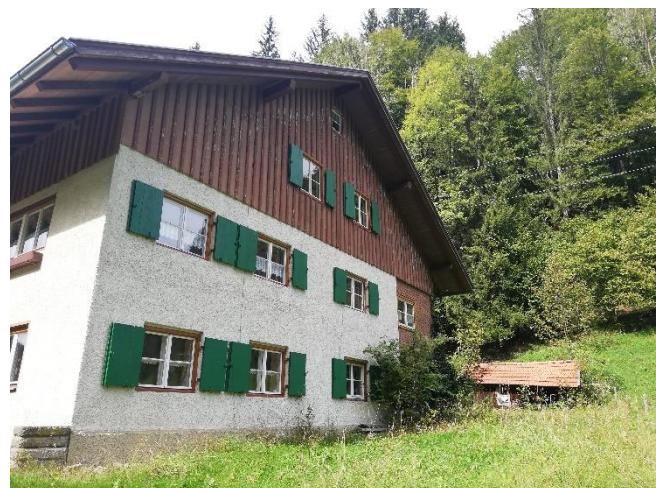
Blick von Südosten auf die Ostfassade des Hofgebäudes.

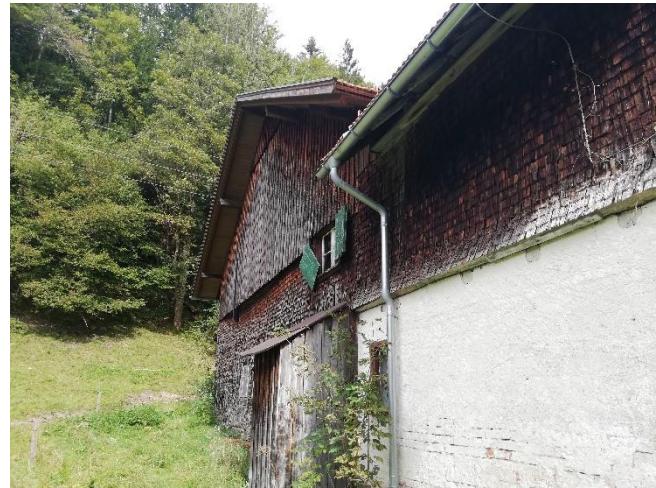
Blick von Südwesten auf die westliche Außenfassade des Hofgebäudes.

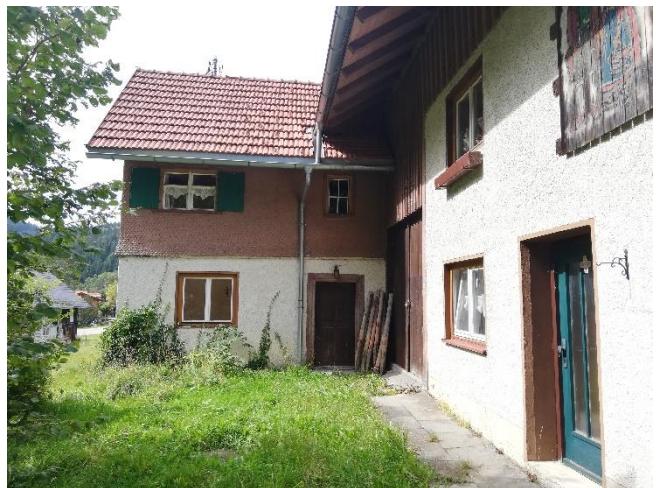
Blick von Osten auf die südliche Vorderseite des Hofgebäudes. Im Hintergrund ist die westliche Wohneinheit zu sehen, im Vordergrund die östliche, im mittleren Bereich liegt die Scheune.

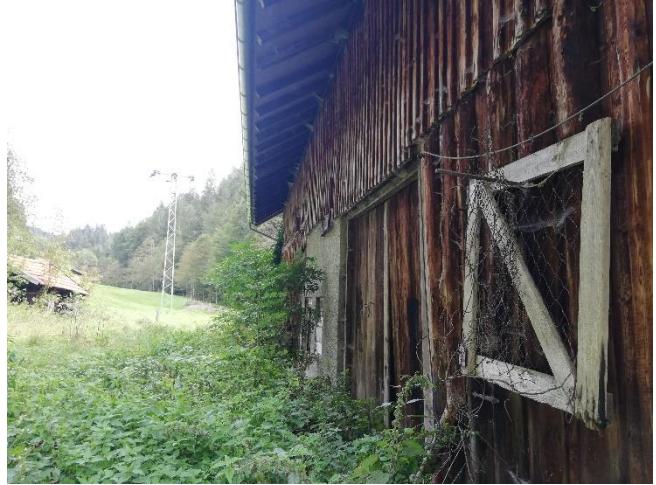
Blick von Nordwesten auf die nördliche Außenfassade des Hofgebäudes.

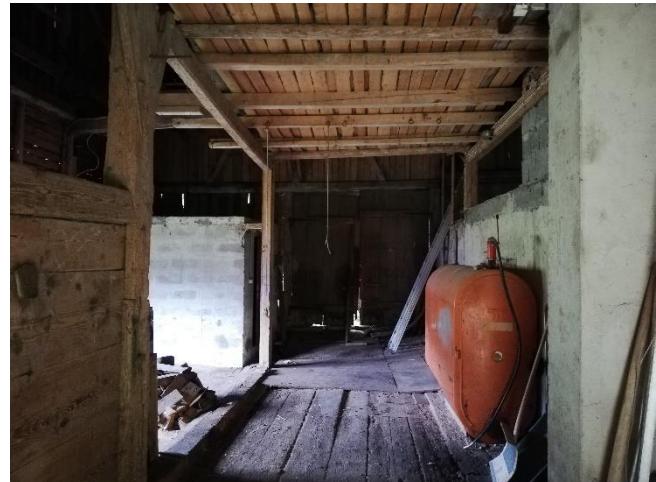
Blick vom südlichen Scheuneneingang ins Innere. Im vorderen Bereich an einem Querbalken konnte ein Rauchschwalbennest festgestellt werden (s. unten).

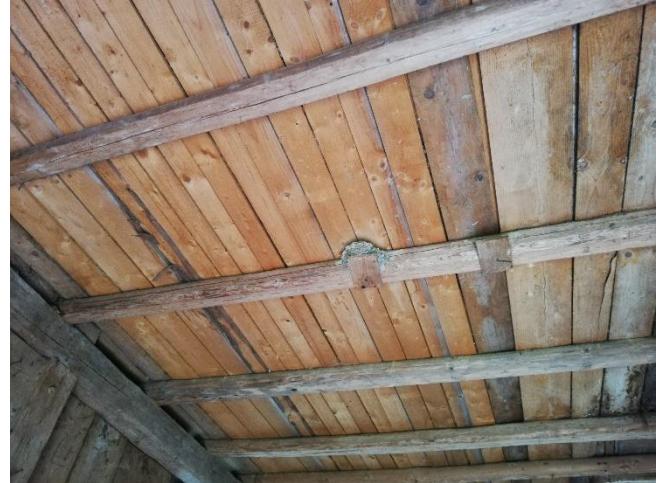
Im Eingangsbereich der Scheune wurde ein unbesetztes Rauchschwalbennest gefunden. Um das Eintreten von Verbotstatbeständen nach § 44 Abs. 1 BNatSchG im Sinne einer Zerstörung von Fortpflanzungsstätten zu vermeiden, müssen im Fall von Abriss oder Sanierung Ersatzmaßnahmen umgesetzt werden (s.u.). Der bei ornitho.de gemeldete Hausrotschwanz konnten im Zuge

Rauchschwalben-nest im Eingangsbe-reich der Scheune.

- 6.2 Um das im Fall von Eingriffen verlorengehende Rauchschwalbennest zu ersetzen, müssen zwei künstliche Nistkästen (z.B. Firma Schwegler) im näheren Umkreis an geeigneter Stelle aufgehängt werden.

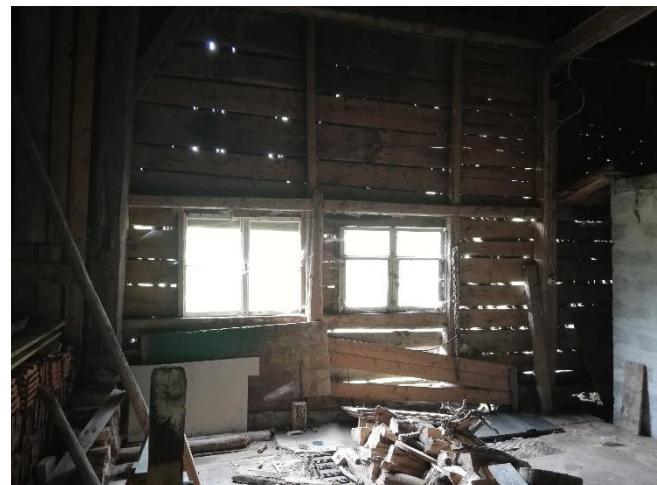
An der Außenseite des Gebäudes und in der Scheune gab es keine Hinweise auf ein potenzielles Fledermaus-Vorkommen. Die Außenseite bot jedoch aufgrund der Fensterläden und Holzfassaden eine Vielzahl an potenziellen Tagesquartieren. Durch die eher hellen und zugigen Bedingungen innerhalb der Scheune erscheinen Vorkommen von Fledermäusen in diesem Bereich eher unwahrscheinlich, es ist aber nicht auszuschließen, dass die Hohlräume zwischen Dach und Holzverschalung als Tagesquartier oder sogar als Wochenstube genutzt werden. Bei den im Jahr 2023 durchgeföhrten Ausflugsbeobachtungen konnten jedoch keine ausfliegenden Tiere festgestellt werden, weshalb größere Quartiere in diesem Bereich nicht zu erwarten sind.

Blick in den westli-chen Teil der Scheune. In diesem Bereich scheinen die Bedingungen für Fledermäuse unge-eignet (zu hell und zu zugig).

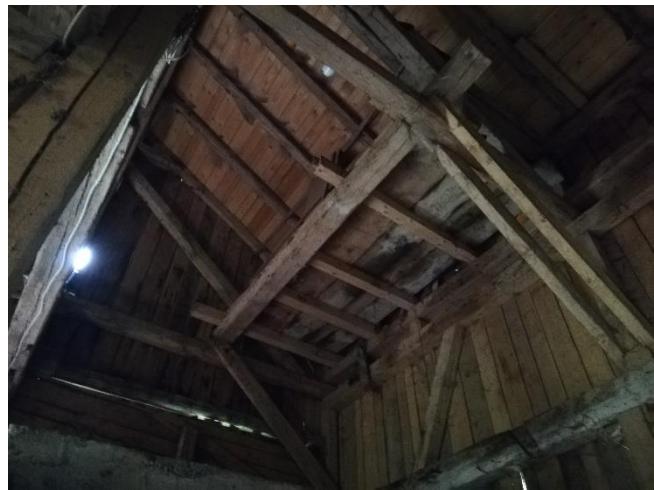
Um die nicht kontrollierbaren Hohlräume unterhalb der Holzverkleidung des Gebäudes und zwischen Dachholzverschalung und Ziegeln hinsichtlich eines Vorkommens von Fledermäusen zu überprüfen, wurden ergänzend zwei Ausflugskontrollen mit jeweils zwei Beobachtern am Gebäude durchgeführt. Diese fanden am 17.05.2023 und 18.07.2023 statt.

Blick unter das Dach der Scheune mit der Holzverschalung.
Der Zwischenraum zwischen Verschalung und Ziegeln stellt ein potenzielles Fledermausquartier dar.

- 6.1 Obwohl keine Nachweise gelangen, kann nicht ausgeschlossen werden, dass einzelne Fledermäuse die bestehenden Quartiermöglichkeiten als Tageseinstand nutzen. Um also den potenziellen Verlust von Quartiermöglichkeiten für Fledermäuse auszugleichen, wird empfohlen mind. drei

Fledermausflachkästen (z.B. Hasselfeldt, Fledermausfassadenflachkasten) am Neubau oder an Gebäuden des näheren Umfelds anzubringen.

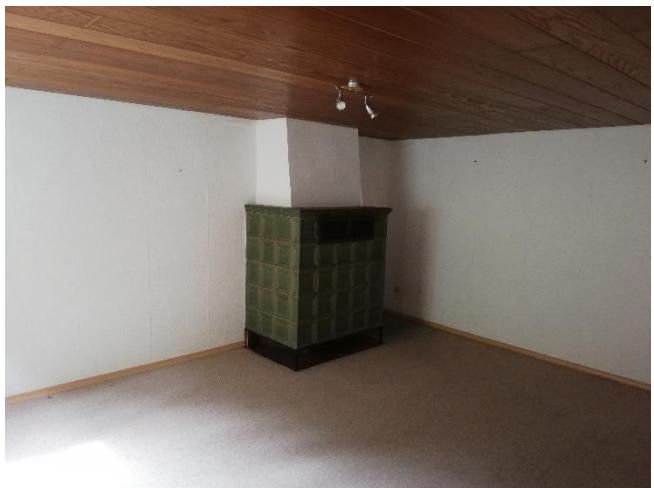
5.1 Der nördlich des alten Hofgebäudes bestehende kleine Schuppen weist keinerlei Eignung als Nist- bzw. Quartierplatz für Gebäudebrüter oder Fledermäuse auf. Das Hofgebäude selbst setzt sich aus zwei Wohneinheiten und einer Scheune zusammen. Innerhalb der Wohneinheiten konnten keine Hinweise auf das Vorkommen geschützter Tierarten festgestellt werden, die abgeschlossenen Räume boten auch keinerlei Eignung als Nist- oder Quartierplatz.

Blick in einen der abgeschlossenen Räume des östlichen Wohnbereichs.

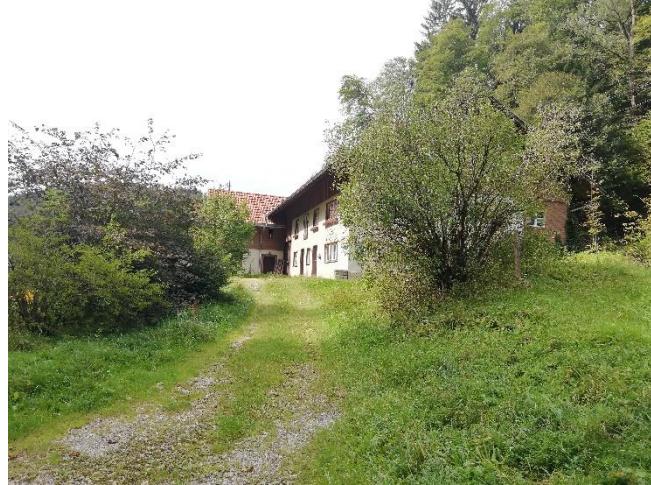
- 5.3 Rund um das alte Hofgebäude, v.a. südlich, finden sich Gehölze die Zweigbrütern potenziell als Nistplatz zur Verfügung stehen können. Im Fall von Rodungen, wäre der Verlust möglicher Fortpflanzungsstätten aufgrund der Vielzahl an alternativen Nistmöglichkeiten in der Umgebung jedoch hinnehmbar. Um eine Tötung brütender Individuen (Verbotstatbestand nach §44 Abs.¹ BNatSchG) zu vermeiden, müssen jedoch Rodungszeiten beachtet werden (s. unten).

Blick von Osten auf die südlich und östlich des Hofs gelegenen Gehölze, die Zweigbrütern als Nistplatz zur Verfügung stehen können.

- 6.3 Gemäß § 39 Abs. 5 BNatSchG ist es verboten, in der Zeit vom 01.03. bis 30.09. außerhalb des Waldes vorkommende Bäume, Sträucher oder andere Gehölze zu roden. Notwendige Gehölzbeseitigungen sowie die Baufeldräumung müssen daher außerhalb der Brutzeit von Vögeln zwischen dem 01.10. und dem 28.02. des jeweiligen Jahres erfolgen.

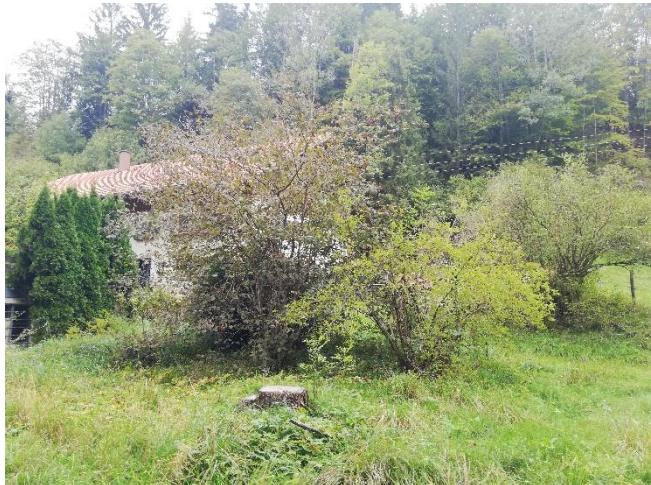
Blick von Südosten auf die südlich des Hofs gelegenen Gehölze, die Zweigbrütern als Nistplatz zur Verfügung stehen können.
