GEOLOGISCHE STELLUNGNAHME

PROJEKT: Änderung Einbeziehungssatzung
„Im Kreuzbachthal“

ORT: Im Kreuzbachthal 7
Flur-Nr.: 12
87474 Buchenberg-Kreuzthal

PROJEKT-NR.: G-411024

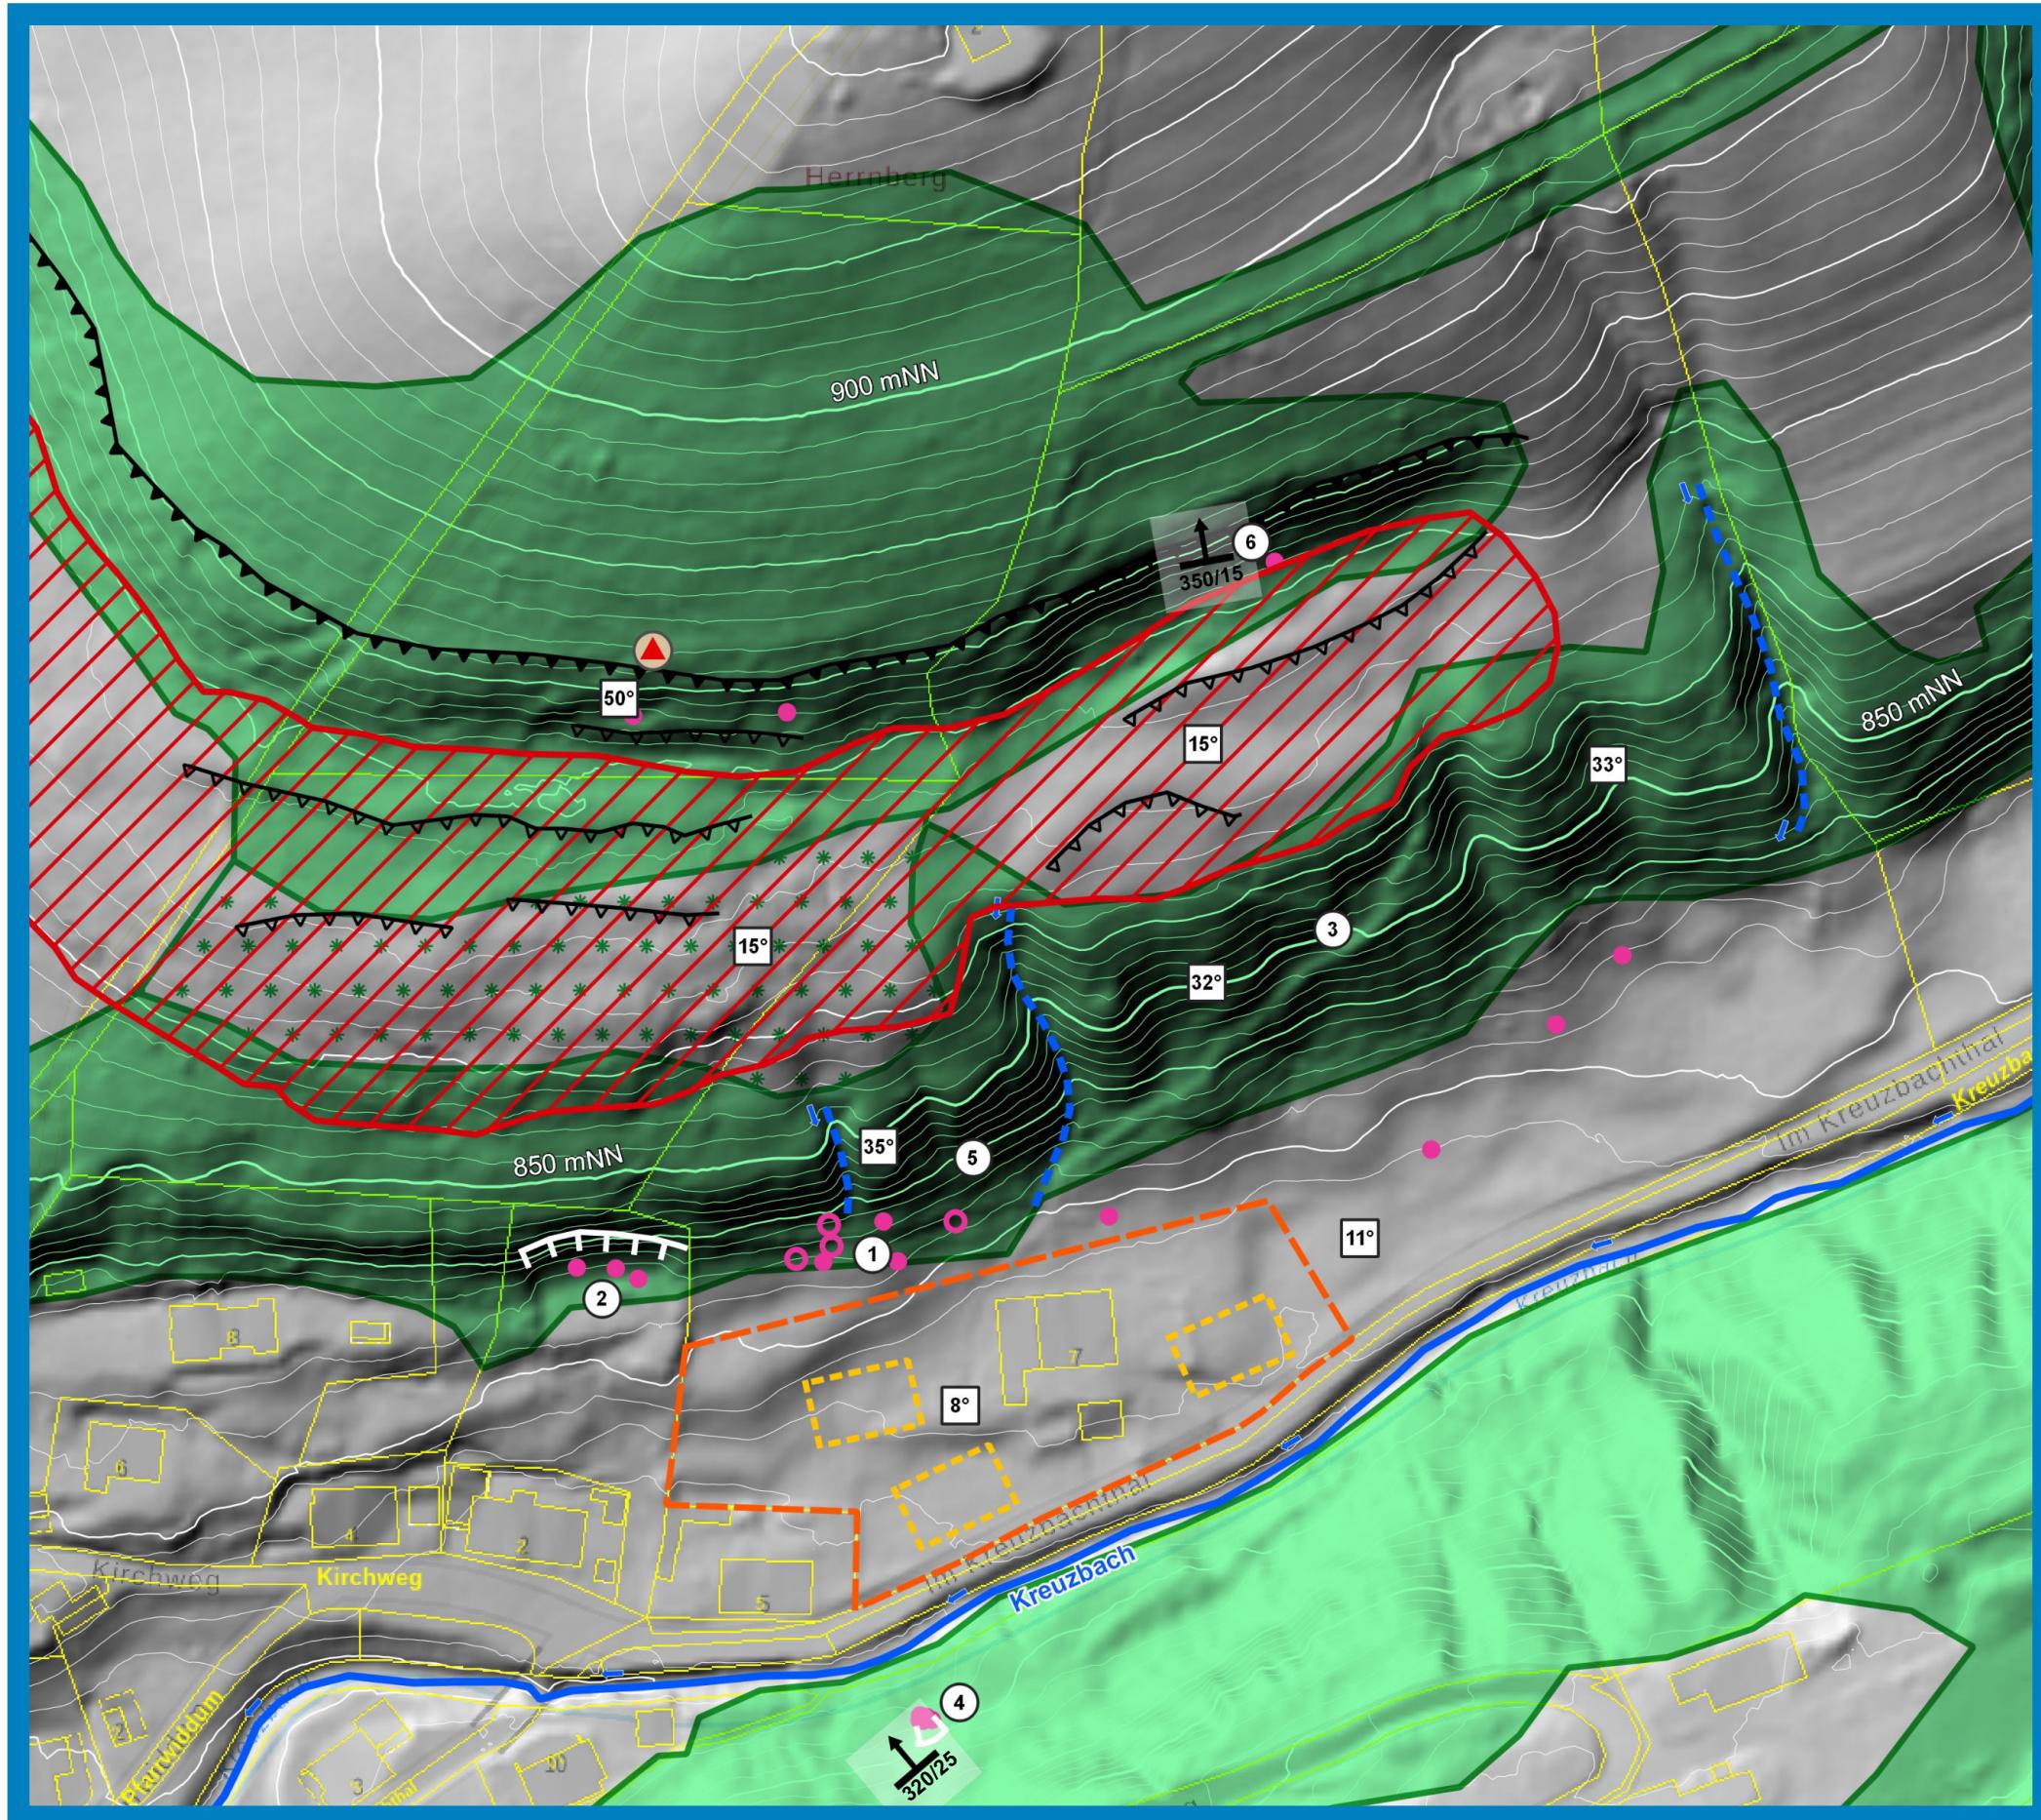
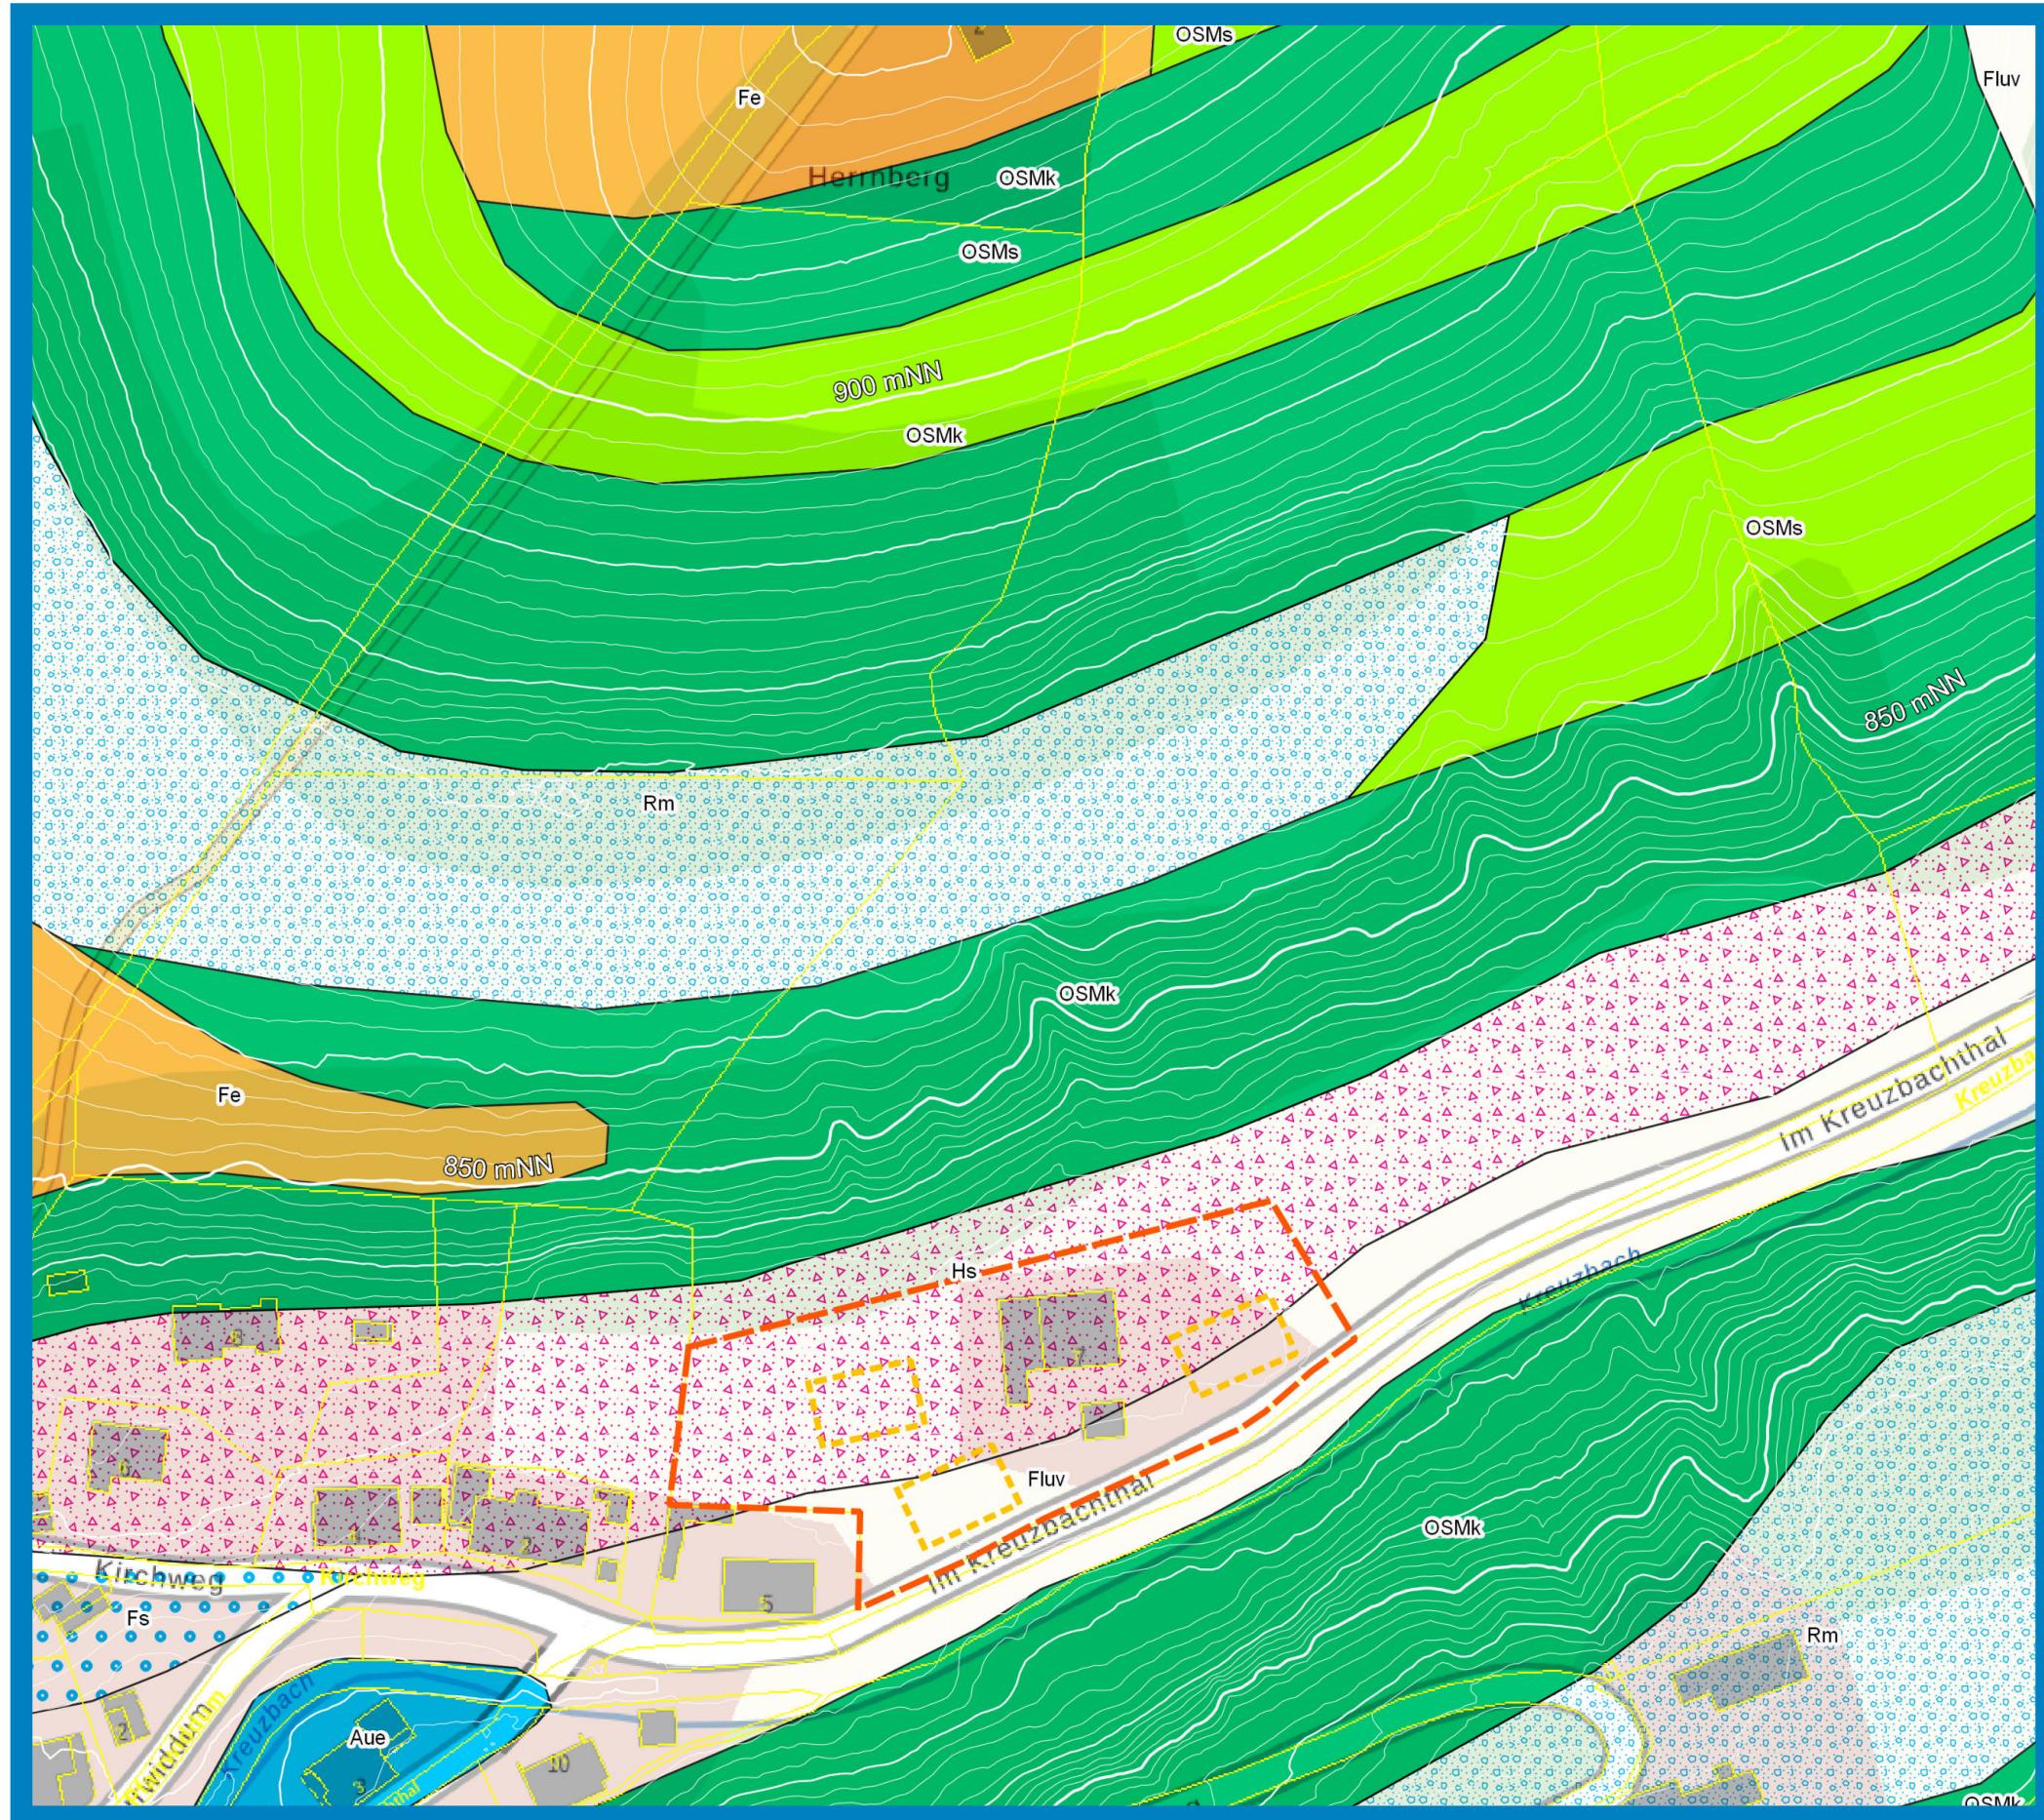
GEOLOGISCHE KARTE

Der Nagelfluh ist gering, die Mergelsteine und mürbe Sandsteine sind stark wasser- und frostempfindlich (veränderlich festes Gestein). Die Konglomerate bilden somit die Härtlinge im Schichtpaket und werden rippenartig heraus erodiert. Es haben sich daher mehrere Geländestufe unterhalb des Herrenberg ausgebildet.
